# SEITENWAND ANDREASKREUZ 305 X 210 CM, DOUGLASIE, NATUR

### Datenblatt / Baubeschreibung

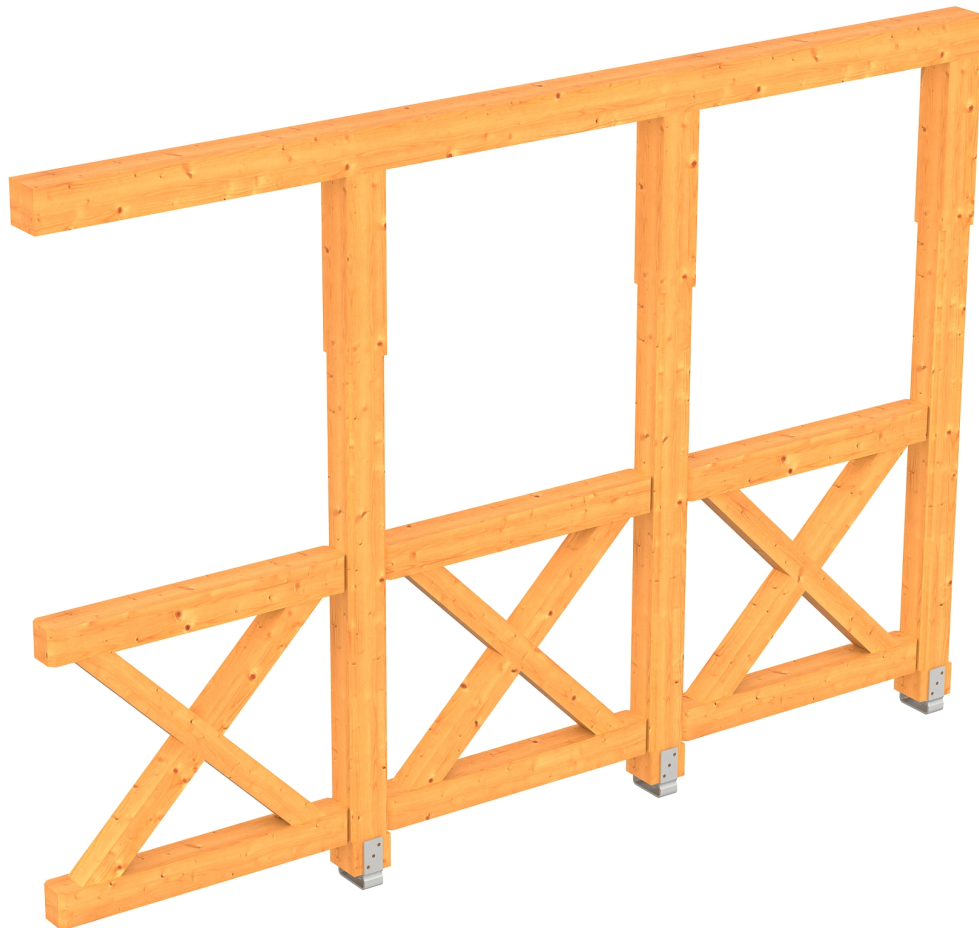
Produktbild AK-Seitenwand 305cm

- Anderskreuz für die Seite
- unbehandelt
- inkl. Befestigungsmaterial
